RESERVOIRSANIERUNG MIT EDELSTAHLAUSKLEIDUNG

ZWEI PRAXISBEISPIELE AUS DEM LAUFENTAL

Steffen Oberholzer; Marc Huber*, Holinger AG

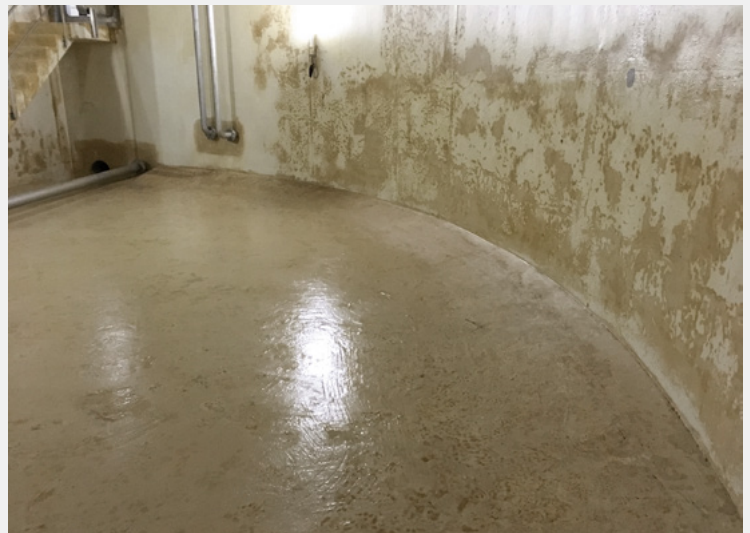
Fig. 1 Reservoir Wahlen mit schadhafte Kammerinnenflächen vor der Sanierung.

Die Stadt Laufen und die benachbarte Gemeinde Wahlen im Kanton Baselland wurden vor einigen Jahren jeweils mit dem bereits genannten Problem konfrontiert: Zwei Trinkwasserreservoirs mit schadhafte Kammerinnenflächen, welche die hygienischen Anforderungen nicht mehr erfüllten sowie mittelfristig die Bausubstanz gefährdeten (Fig. 1 und Tab. 1). Aufgrund des bereits fortgeschrittenen Prozesses war der Einbau eines kathodischen Korrosionsschutzes hinfällig, die Kammern mussten saniert werden.

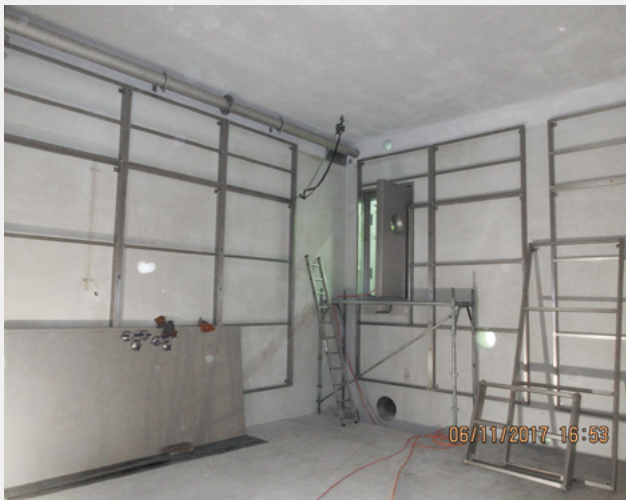
Fig. 2 Reservoir Fluh, Laufen: Erstellung der Unterkonstruktion an den Wänden.

Die Grundelemente waren gebeizte Edelstahlbleche (Werkstoff 1.4404, umgangssprachlich: V4A) in Standardgrösse, die in der Kammer miteinander verschweisst wurden. Die Bleche wurden an den Wänden entweder auf eine Unterkonstruktion wie im Reservoir Fluh, Laufen, (Fig. 2 und 3) oder direkt auf die Kammerinnenflächen wie im Reservoir Wahlen (Fig. 4) montiert und miteinander verschweisst. Im Bereich des Reservoirbodens wurde jeweils eine Unterkonstruktion aus Edelstahlprofilen erstellt (Fig. 4). Die Zwischenräume in der Rahmenkonstruktion wurden vor der Montage der Bodenbleche mit Rundsplitt aufgefüllt, um so den Lastabtrag von den Blechen auf den bestehenden Reservoirboden zu gewährleisten. In den Ecken und Übergangsbereichen wurden speziell angepasste Bleche eingesetzt, Spezialteile wie Rohrdurchführungen und Drucktüren waren bereits

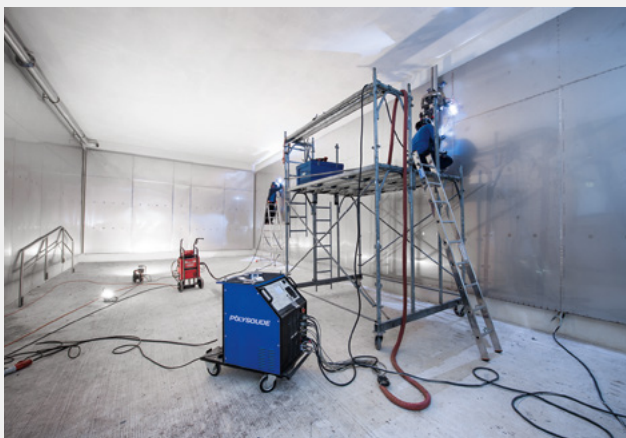
Fig. 3 Reservoir Fluh, Laufen: Verschweissung der Edelstahlbleche an den Wänden.

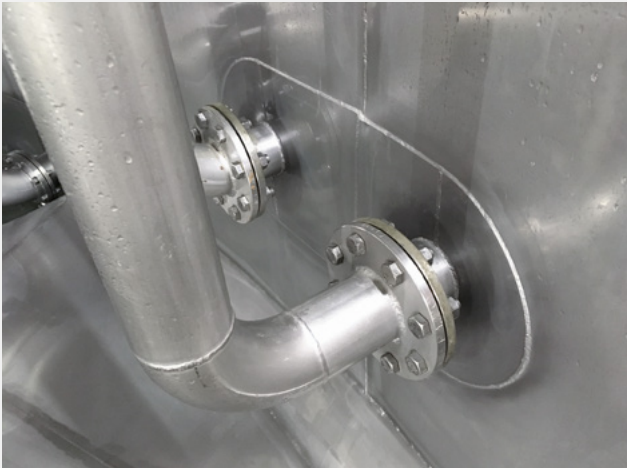
Fig. 5 Die bestehenden Quelleinlaufleitungen wurden mit der neuen Edelstahlauskleidung verschweisst.

aus Edelstahl und konnten direkt mit den Edelstahlblechen verschweisst werden (Fig. 5 und 6). Eine spezielle Herausforderung war jeweils die Auskleidung des Entleerungssumpfes (Fig. 7), da dort die Platzverhältnisse eng sind und auf kleinem Raum diverse Rohrleitungen in die Kammer geführt werden, die alle mit der Auskleidung verschweisst werden mussten (Befüllung, Entnahme, Entleerung, Überlauf). So wurde im gesamten wasserbenetzten Bereich eine komplett verschweisste Oberfläche erstellt (Fig. 8). Oberhalb des maximalen Wasserspiegels wurde die Auskleidung mit einer gasdichten Verbindung an die bestehende Bausubstanz angeschlossen. Die gesamte Ausführung mit den objektspezifischen Details verlangte vom ausführenden Unternehmer auf jeden Fall erhöhte Anforderungen in Bezug auf die Schweisstechnik sowie Sensibilität für das Arbeiten im Lebensmittelbereich.

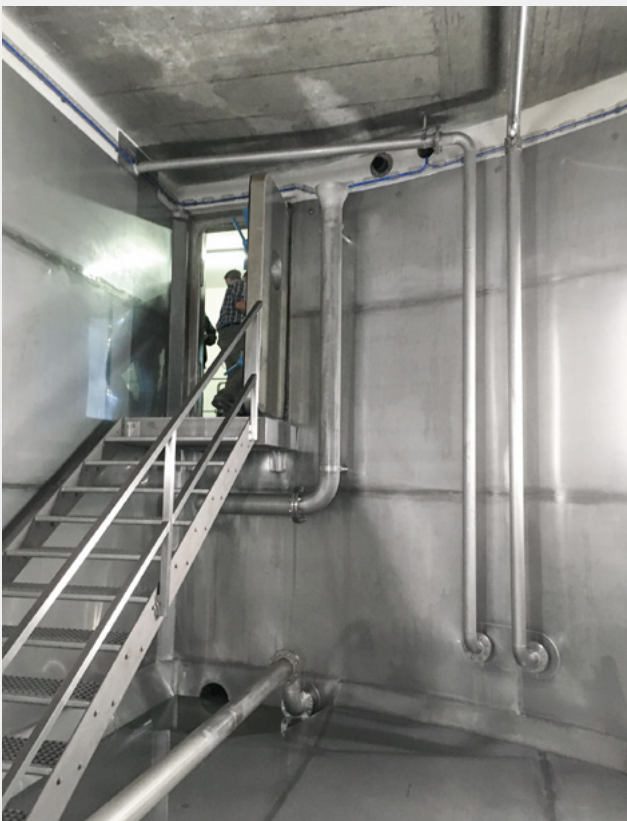
Fig. 6 Reservoir Wahlen: fertiggestellte Edelstahlauskleidung.

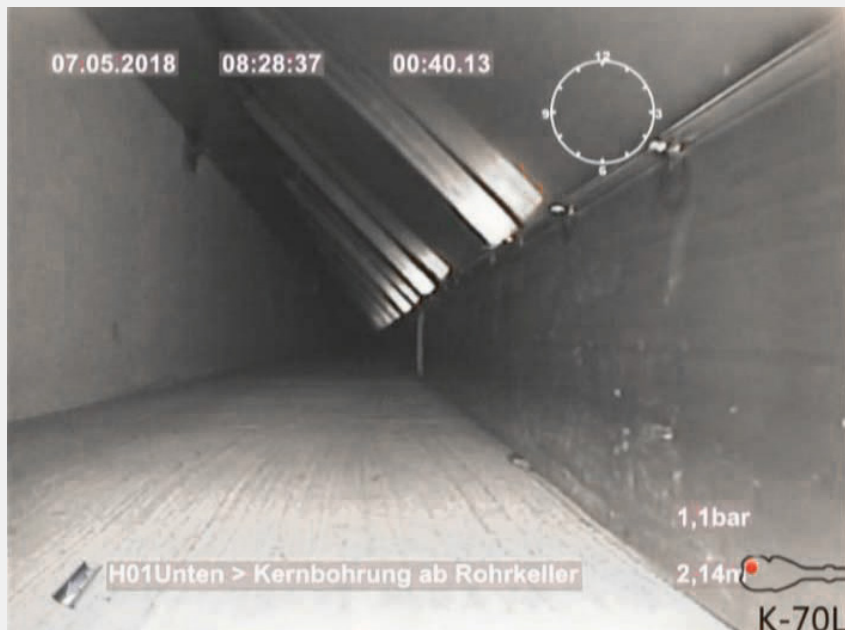
Fig. 9 Kamerabefahrung eines Inspektionskorridors entlang des Wandfusses.

liert werden kann, ob Wasser fließt oder nicht. Bei Wasserfluss aus der Kontrollöffnung können mit einer Kamerabefahrung der extra dafür vorgesehenen Inspektionskorridore entlang des Wandfusses (Fig. 9) allfällige Leckagen unter Betrieb gesucht und auf noch wenige Quadratmeter eingegrenzt und die notwendigen Massnahmen geplant werden.
